auftraggeber: Rhein-Sieg-Abfallwirtschaftsgesellschaft mbH (RSAG)
 Fleiter-Hecke 4
 53721 Siegburg

projekt: Landschaftspflegerischer Fachbeitrag zum Bebauungsplan Nr. 1.04/2 "Ruppichterth Nord/Ost" in der Gemeinde Ruppichterth

name: Karte Nr. 1 Bestand Biotypen und Konflikte

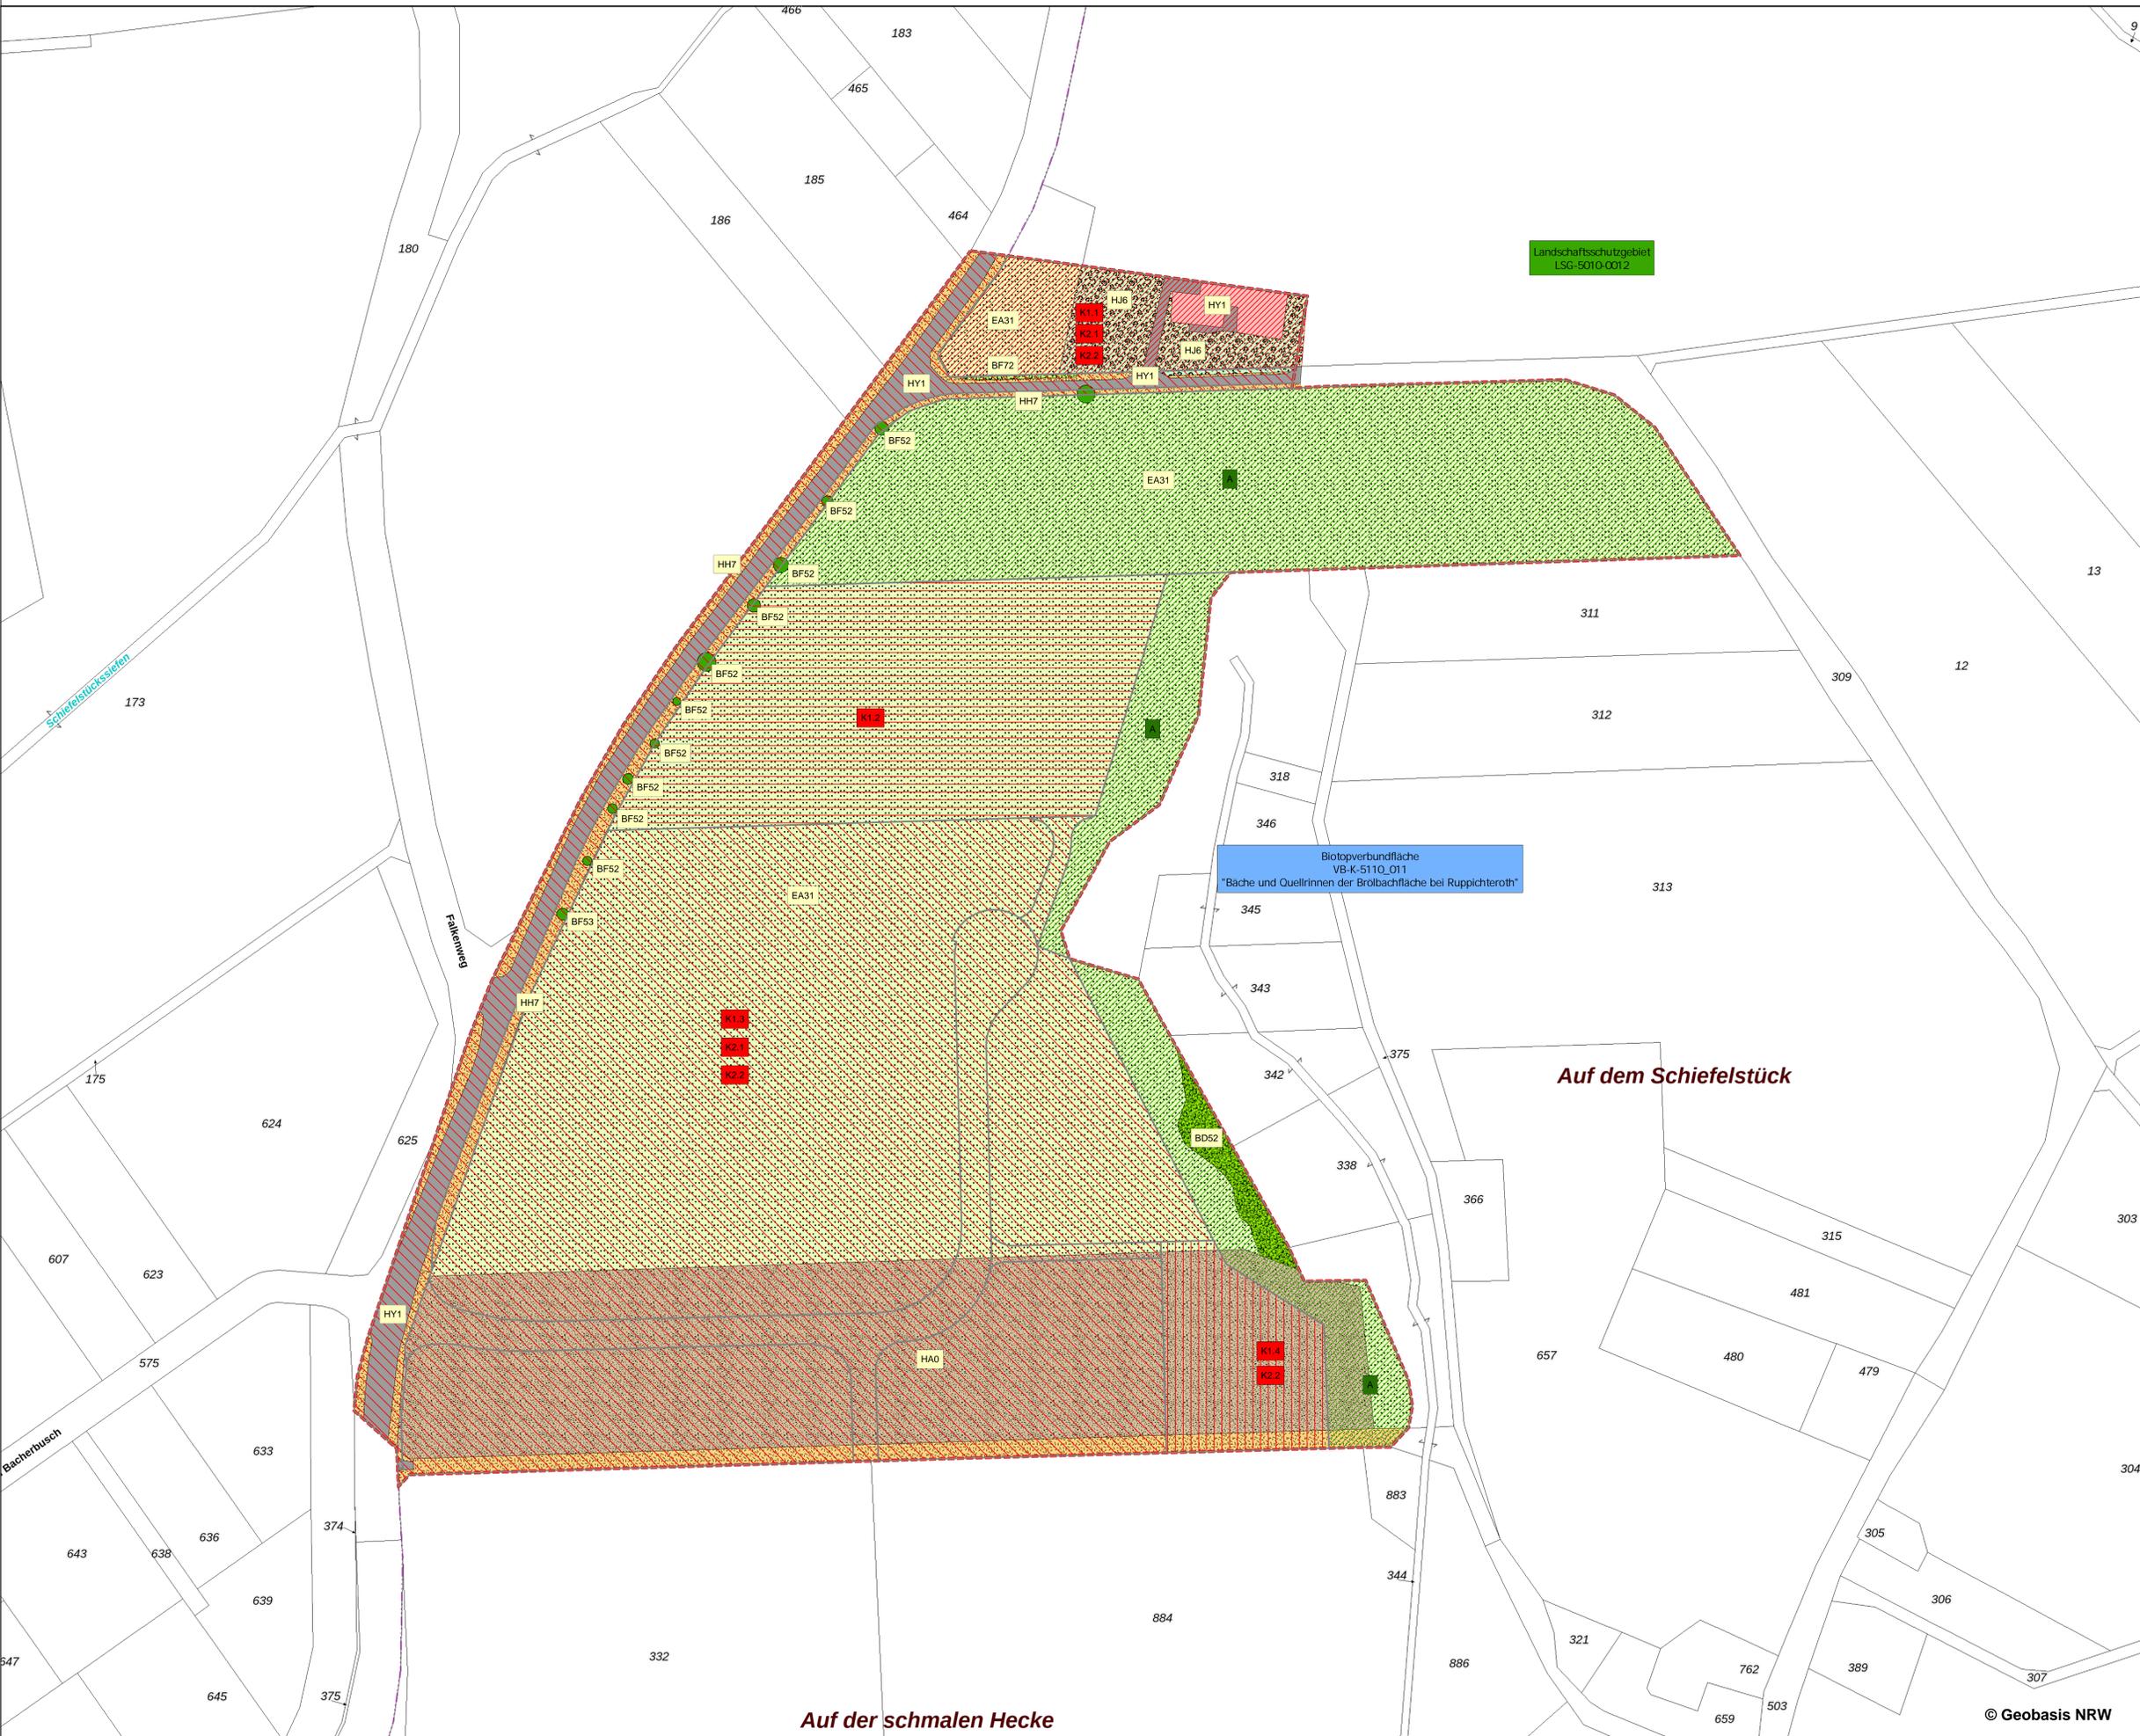
Kartierung: Mai 2024 gem. der Bewertungsmethode FROELICH + SPORBECK, 1991
 Wertstufen der Biotypen nach ihrem Ökologischen Wert:

BB 1 = Biotypenschlüssel-Code nach FROELICH + SPORBECK, 1991
 N = nicht im Ausgleichszeitraum von ca. 30 Jahren wiederherstellbarer Biotyp

- K1.1 - Anlagebedingter, dauerhafter Verlust von Biotopefunktion durch Wohnbebauung
- K1.2 - Anlagebedingter, dauerhafte Beeinträchtigung von Biotope- und Bodenfunktionen durch die Errichtung von Freiflächen-Photovoltaik
- K1.3 - Anlagebedingter, dauerhafter Verlust von Biotopefunktion durch gewerbliche Bebauung
- K1.4 - Anlagebedingter, dauerhafte Beeinträchtigung von Biotope- und Bodenfunktionen durch die Errichtung eines Regenrückhaltebeckens
- K2.1 - Anlagebedingter, dauerhafte Beeinträchtigung/Verlust von Bodenfunktionen durch Vollversiegelung/Überbauung/Überplanung
- K2.2 - Baubedingte Beeinträchtigung von Bodenfunktionen durch Bodenumlagerung
